Landbrot á bökkum

Háslóns í Kringilsárrana

Úttekt 2023

Skýrsla nr. Lg 2023/10

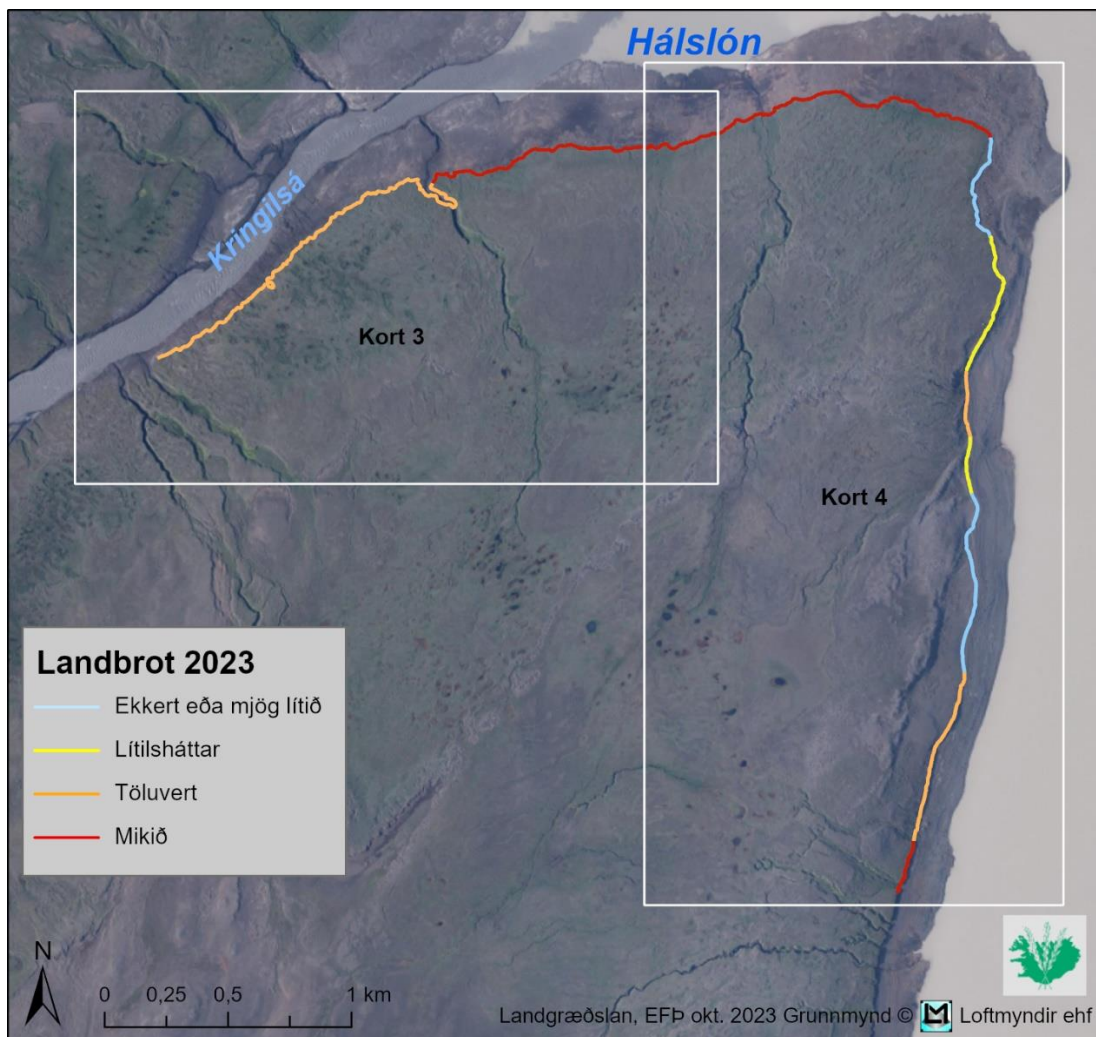
Kort 2. Heildaryfirlit yfir landbrot í Kringilsárrana skv. úttekt sumarið 2023. Hvítir rammar og númer vísa til korta í þessari skýrslu þar sem nánar er gerð grein fyrir landbroti einstakra svæða.

Í töflu 1 má sjá hlutfallsskiptingu landbrots eftir landbrotsflokkum skv. úttektinni sumarið 2023. Þónokkrar breytingar hafa orðið á þessum hluta strandlengjunnar frá síðustu úttekt því útbreiðsla svæða með mikið landbrot var 60,6% en samkvæmt úttektinni 2022 en hefur minnkað í 36,8% nú. Svæði með töluvert landbrot hafa aftur á móti aukist mikið, úr 8% sumarið 2022 í 36,9% sumarið 2023.

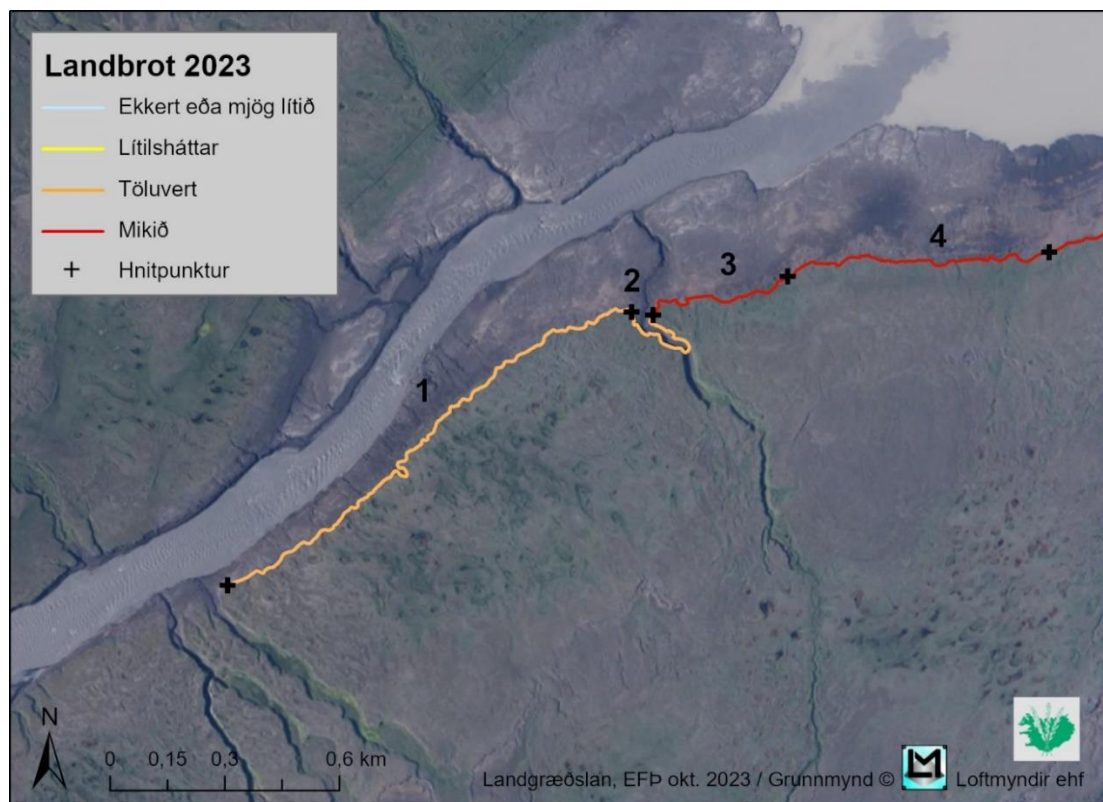
Kort 3. Landbrot við Kringilsá skv. úttekt sumarið 2023.

Mikil breyting varð á þessu svæði milli árána 2018 og 2019 þegar landbrot jókst á svæðinu og sú þróun hélt áfram árin 2020 til 2022. Landbrot milli árána 2022-2023 mælist minna en árin á undan, sem getur helgast af hagstæðu veðurfari. Er það mat okkar að svo sé fremur en að einhverju jafnvægi sé náð, tíminn mun þó leiða það í ljós.

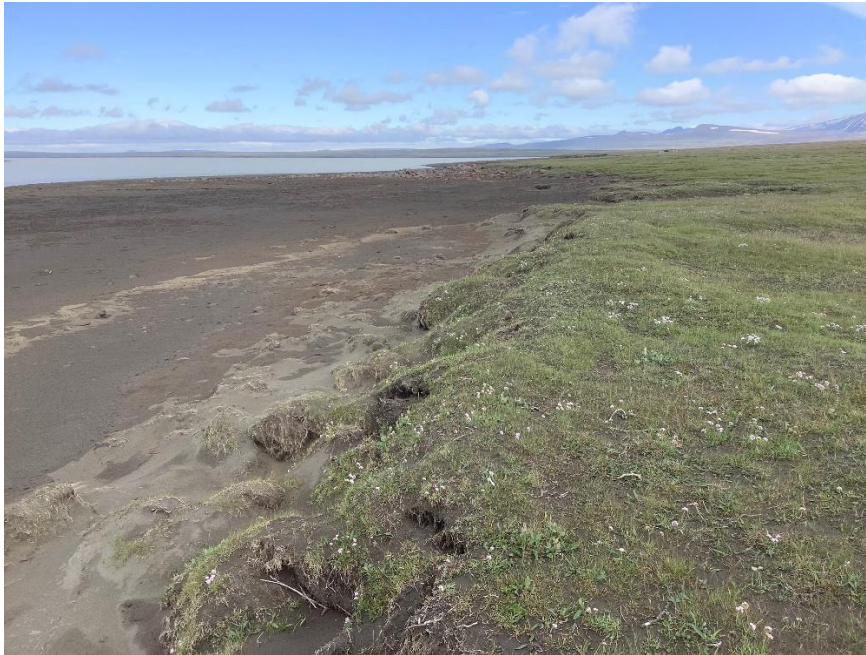
Gróinn bakki rofinn – töluvert landbrot (lína 1).

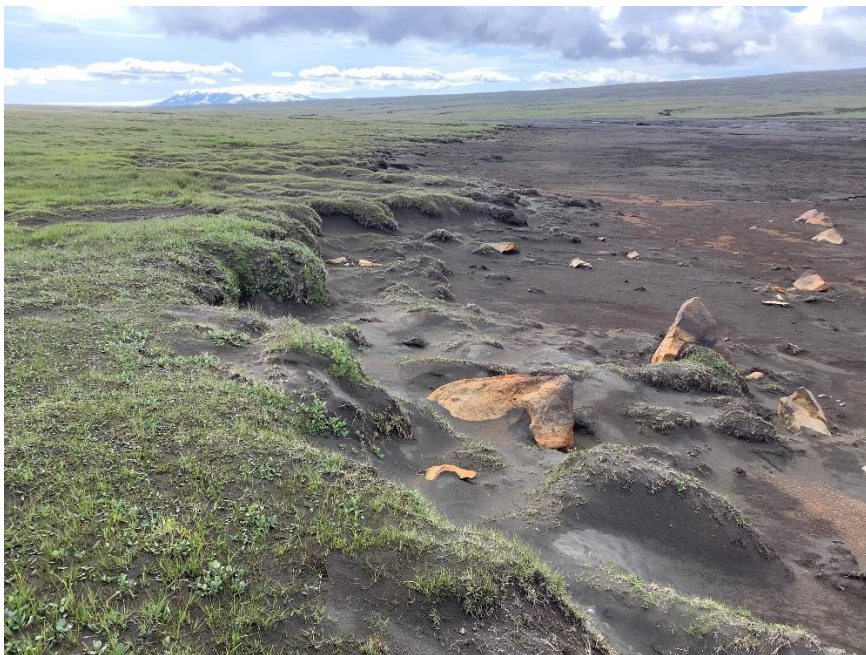
Gróinn bakki rofinn – mikið landbrot (lína 3).

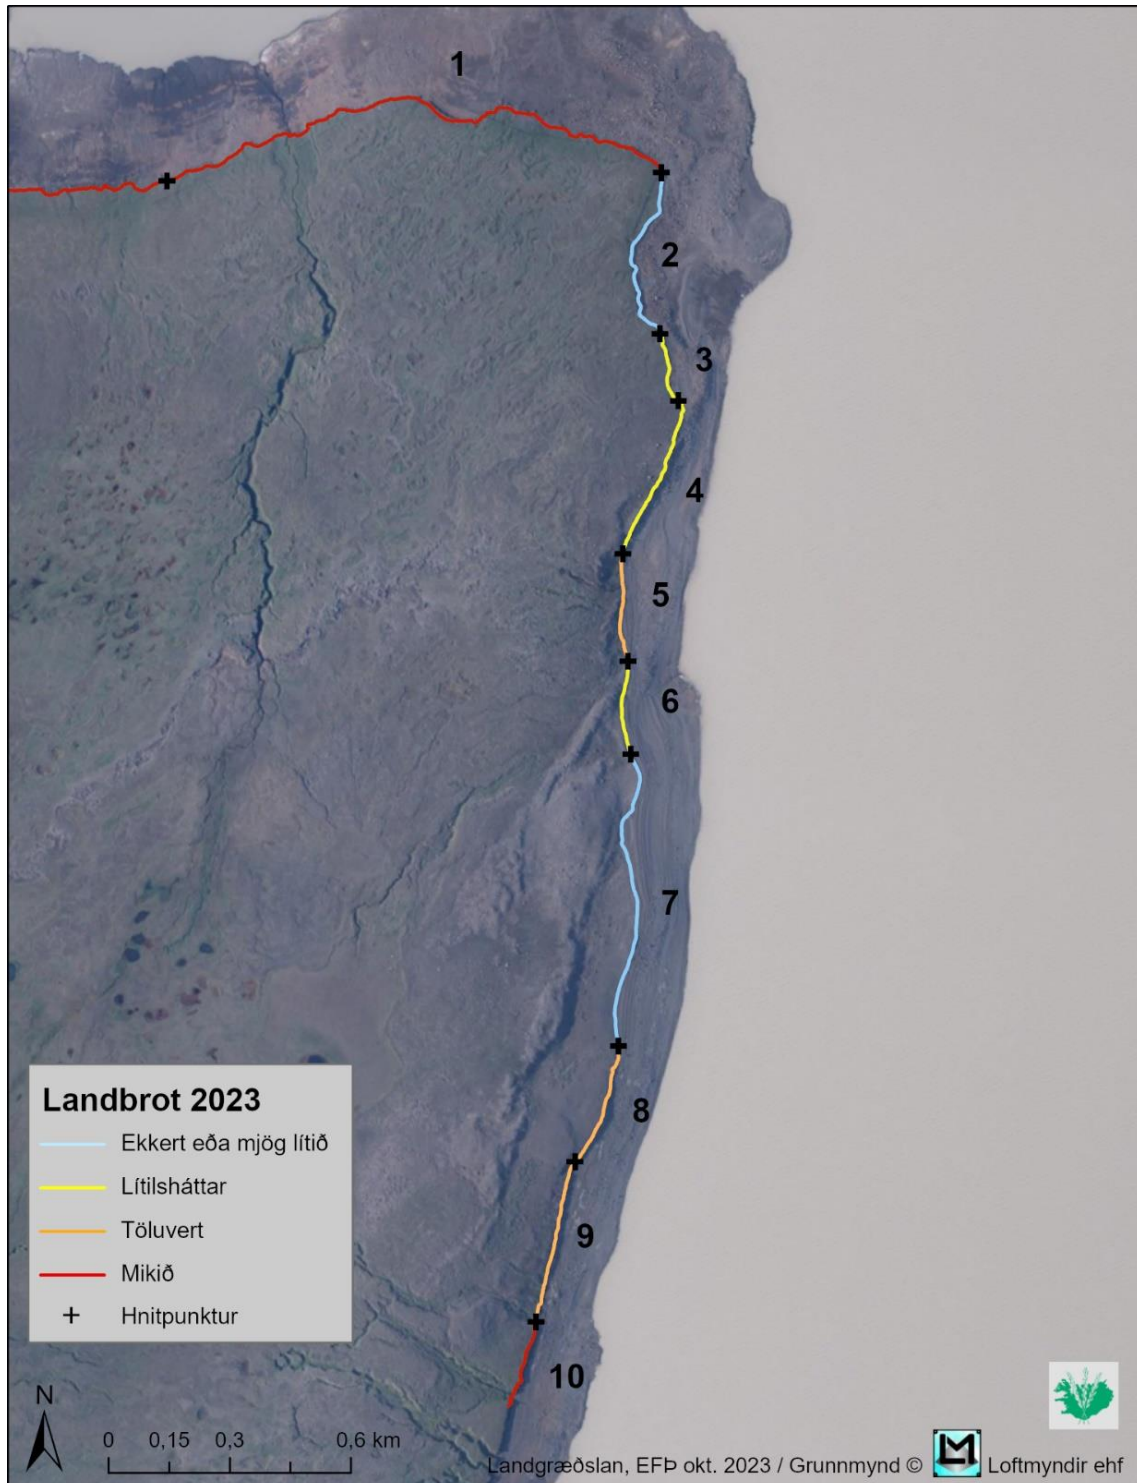
Kort 4. Landbrot við norðurodda Kringilsárrana skv. úttekt sumarið 2023.

Á nyrsta kafla þessa svæðis (lína nr.1) hefur hraði landbrots verði mikill undanfarin ár og er ekki breyting þar á þetta árið. Suður með austurbakkanum hefur landbrot haldið áfram á línunum 5, 6, 8, 9 og 10 frá fyrra ári.

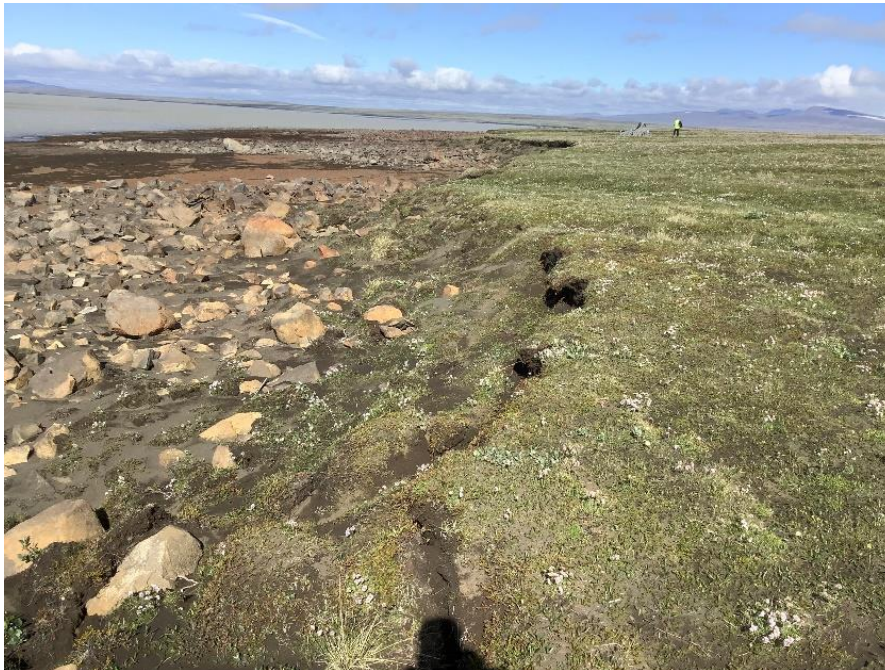
Gróinn bakki rofinn – mikið rof (lína1).

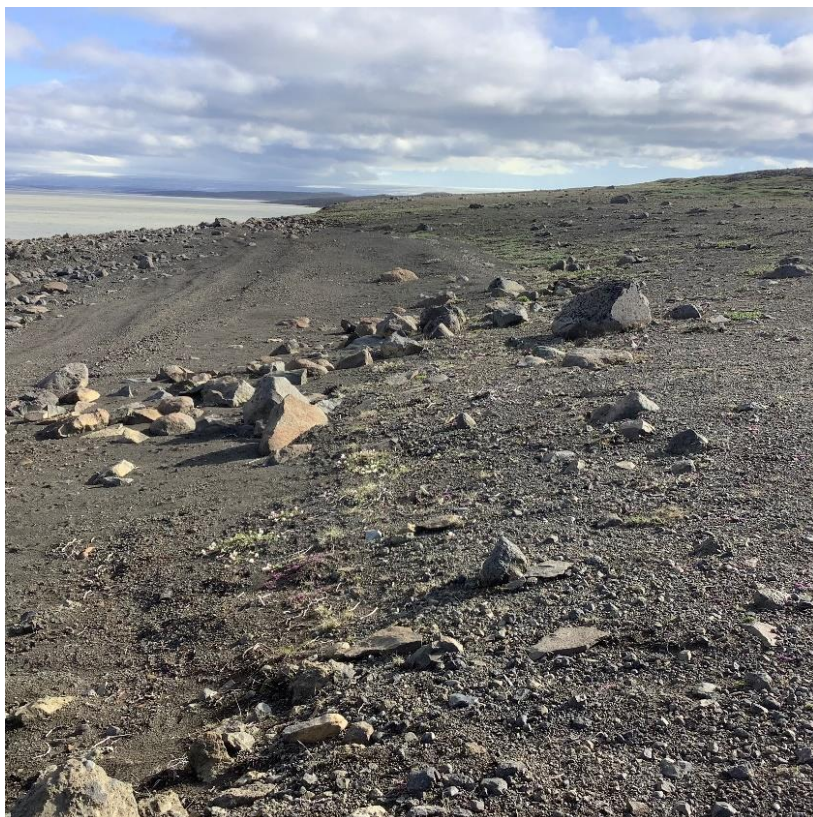
Malarströnd – mjög lítið landbrot (lína 7)

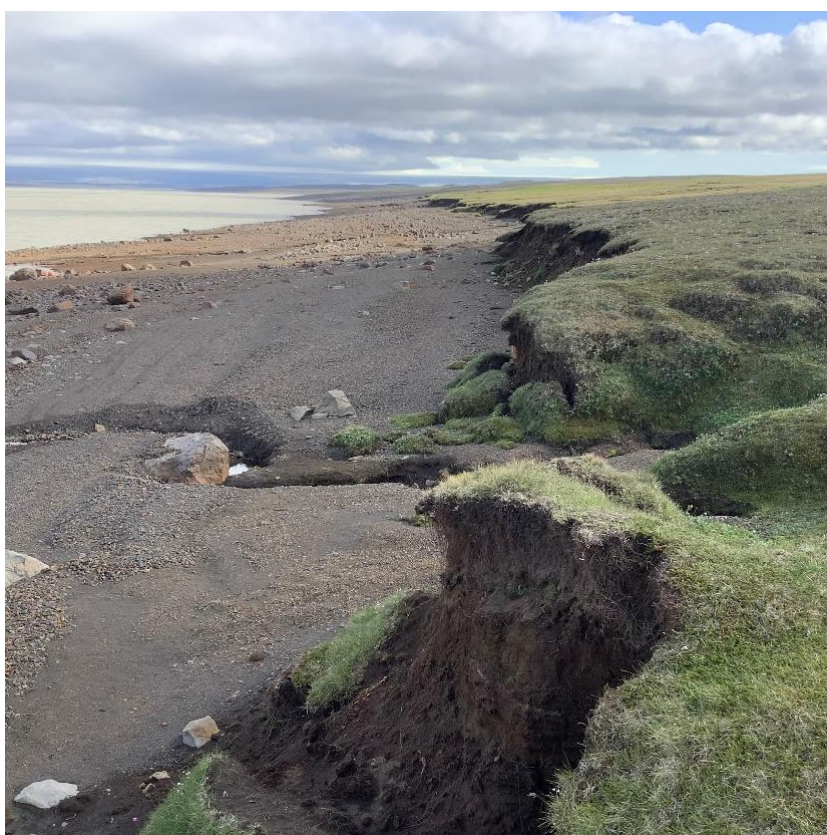
Gróinn bakki rofinn – mikið rof (lína10).
