Gróðurstyrking við Háslón og á Hraunum

Framkvæmdir og árangur 2013

Áætlun 2014

Skýrsla LV nr: LV-2014-025

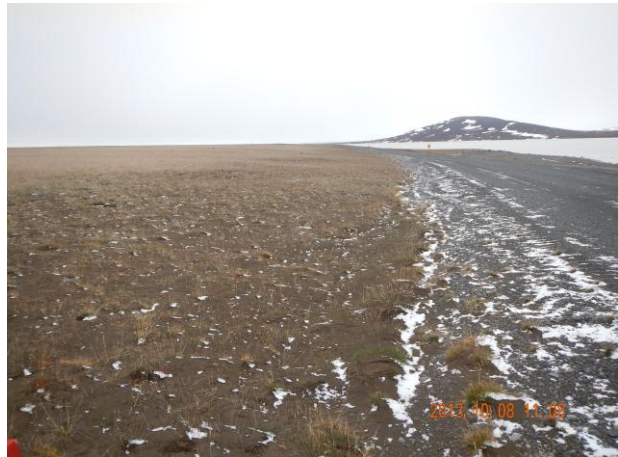
Svæðið fékk ekki áburð í heild, en borið var á hluta af áfokssvæðinu við veginn. Gróður er almennt að ná sér á strik og mikilvægt að halda honum vel við, hann gegnir lykilhlutverki í að binda áfok úr lónstæði. Gróðurinn næst lóni hefur orðið fyrir talsverðu áfoki sem bregðast þarf við með áburðargjöf sumarið 2014. Lauslegt sjónmat gaf til kynna að mesti sandurinn hafi safnast í gróðurinn á svæði frá lónstæði og u.þ.b. 20 m austur fyrir veg.

Mynd 6. Áfok úr lónstæði Háslóns.
N64°54.369 W15°49.741. RIH.

Í skýrslu Landgræðslunnar *Mat á áfoki við strönd Kringilsárrana Lr 2013/25* kemur fram að dagana 5. – 7. júlí 2013 var töluvert áfok yfir veginn austan við Háslón á um kílómeters kafla.

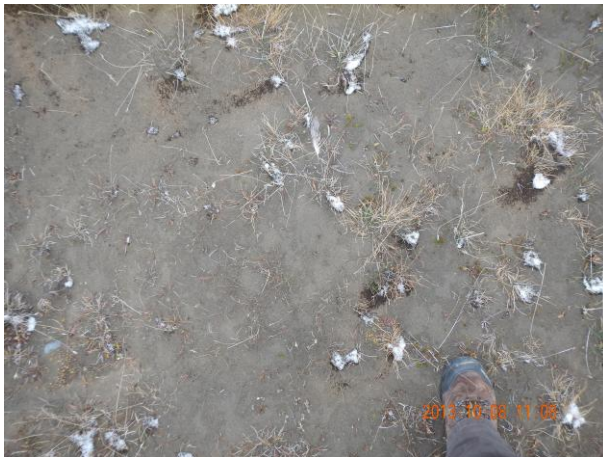
Mynd 7. Áfok næst vegi.
N64°54.370 W15°49.744. RIH.

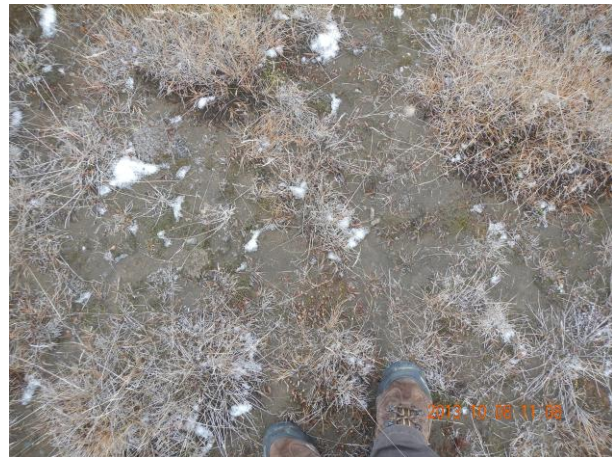
Mynd 8. Áfok u.þ.b. 15 m austan við veg.
N64°54.367 W15°49.732. RIH.

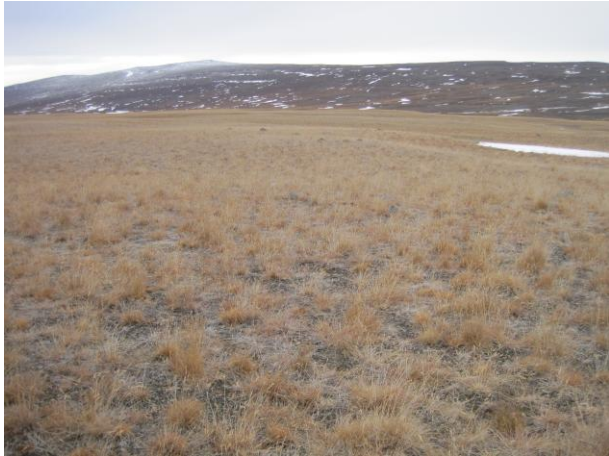
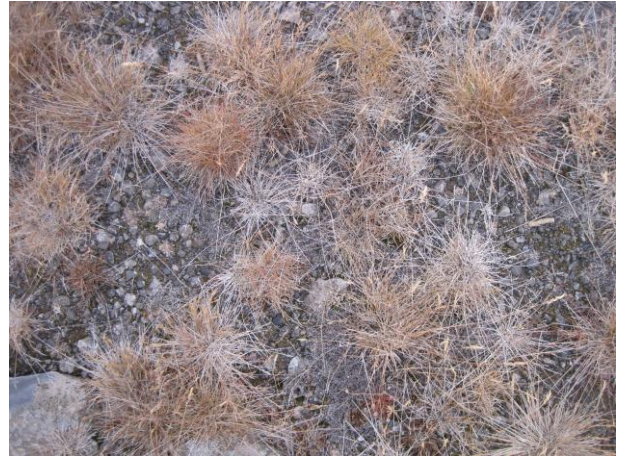
Svæðið fékk ekki áburð utan svolíttillar skákar næst svæði C. Svæðið virðist vera í góðri framför og langt komið með að lokast af gróðri, u.þ.b. 50-60% gróðurþekja (sjónmat).

Mynd 9. Yfirlit yfir B, C svæði fjær.
N64°55.750 W15°45.715. RIH.

Mynd 10. Dæmigerð þekja á B svæði.
N64°55.750 W15°45.715. RIH.

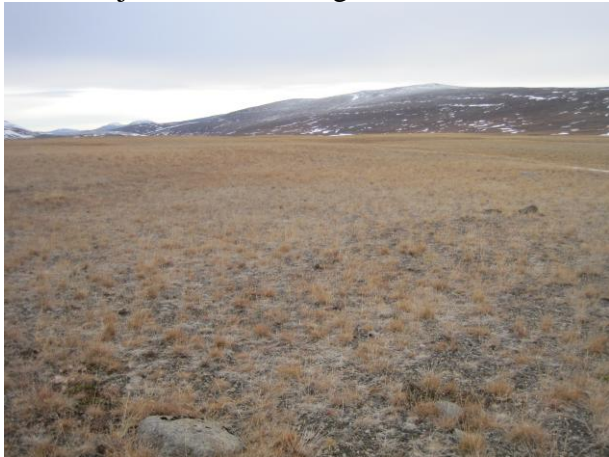
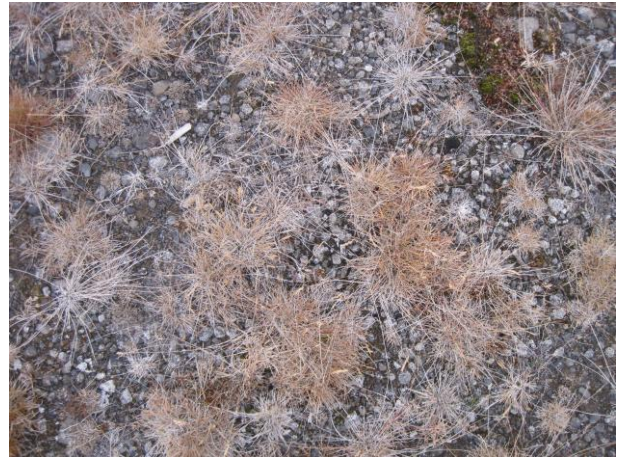
Borið var á svæðið 2013 og virtist árangur vera þokkalegur. Ef horft er yfir svæðin er líttinn mun að sjá á svæðum B og C haustið 2013.

Mynd 11. Yfirlit yfir C.
N64°55.894 W15°45.420. RIH.

Mynd 12. Dæmigerð þekja á C svæði.
N64°55.894 W15°45.420. RIH.

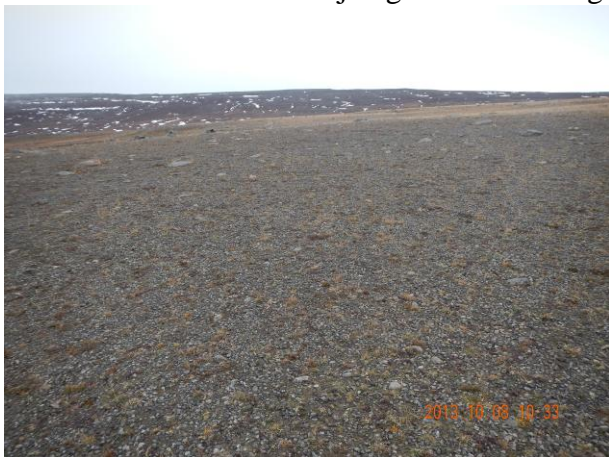
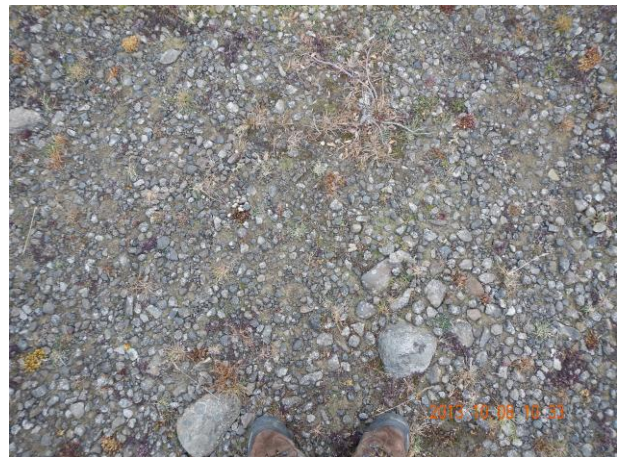
Svæðið fékk áburð í annað sinn sumarið 2013. Hefur aðeins tekið við sér en áhrif áburðar sumarið 2013 eru lítil að sjá og framvinda hæg enda var afar seint borið á svæðin.

Mynd 13. Yfirlit yfir svæði D.
N64°56.275 W15°45.727. RIH.

Mynd 14. Dæmigerð þekja á D svæði.
N64°56.276 W15°45.727. RIH.

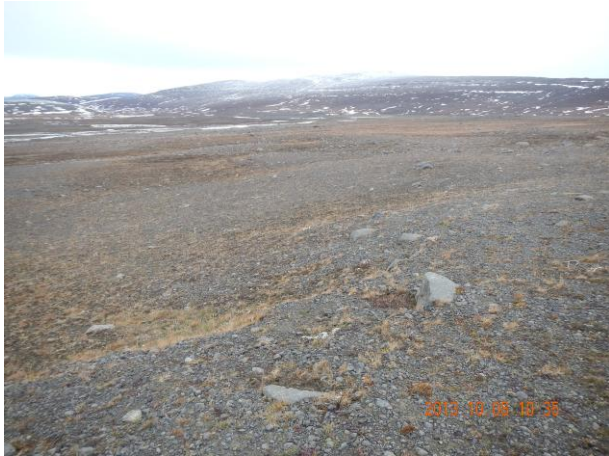
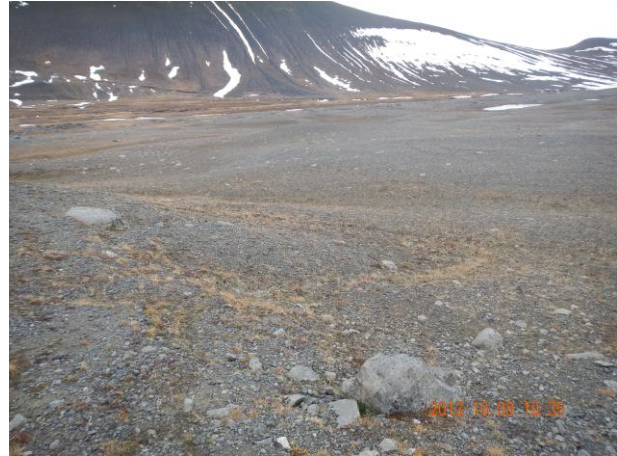
Svæðið fékk áburð sumarið 2013 en ummerki um hann eru lítil en merkjanleg þó. Lítinn mun er að sjá á svæðum H og D.

Mynd 15. Yfirlit yfir svæði H í austur. N64°56.288 W15°45.705. RIH.

Mynd 16. Yfirlit yfir svæði H í norður. N64°56.287 W15°45.705. RIH.

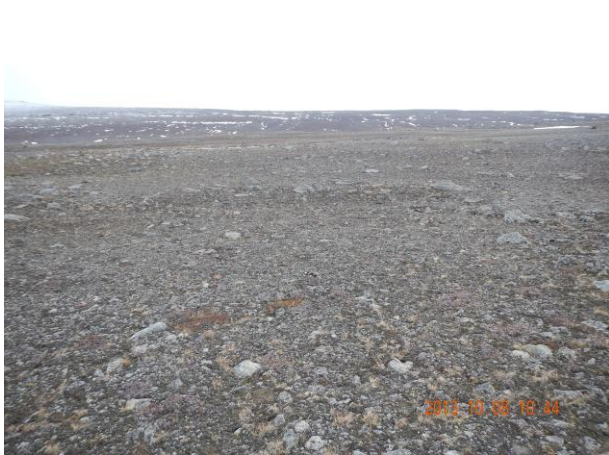
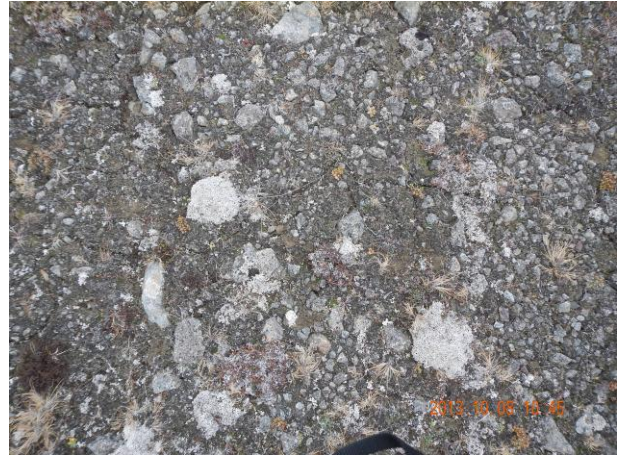
Svæðið fékk áburð í fyrsta sinn sumarið 2013 en sýndi ekki mikla svörun en þó vel merkjanlega.

Mynd 17. Yfirlit yfir I, austur. N64°56.546 W15°45.430. RIH.

Mynd 18. Dæmigerð þekja I. Skán. N64°56.546 W15°45.427. RIH.

Svæðið nýtur þess að þar er heldur meiri raki en víða annars staðar á uppgræðslusvæðunum við Háslón og mun meiri lífræn skán fyrir á yfirborði (samfélag mosa, grænþörungna, sveppa og baktería) sem gerir það stöðugra, en yfirleitt er á aðgerðarsvæðunum.

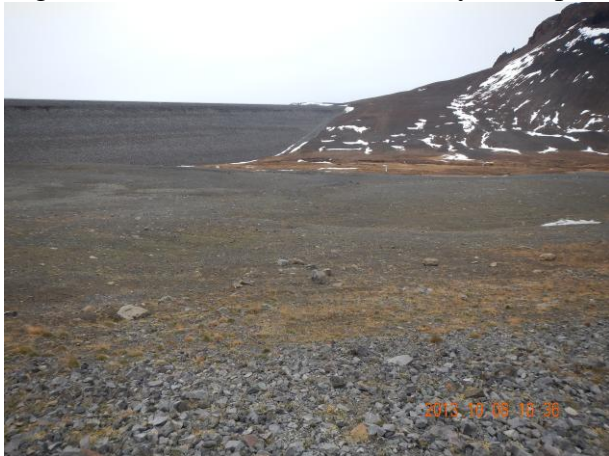
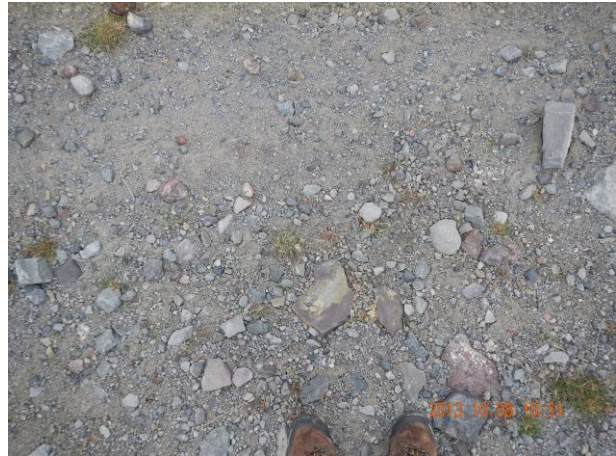
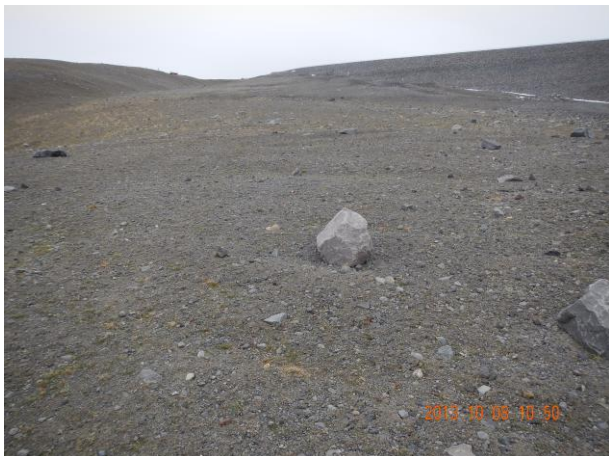
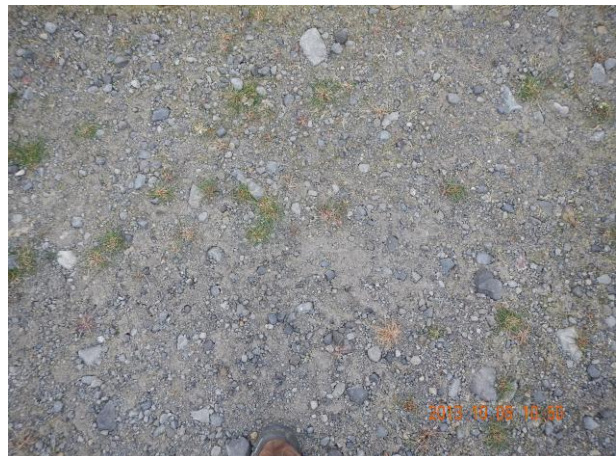
Svæðið er nokkuð breytilegt, en á það sameiginlegt að vera meira og minna raskað svæði sem fyrst var borið á og sáð í árið 2012 og fékk svo aftur áburð 2013. Árangur var góður að hausti 2012 (sbr. skýrslu Lr 2012/25) en árangur af áburðargjöf sumarsins 2013 lætur á sér standa vegna þess hve seint var borið á. Jarðvegur er almennt mjög rýr og plöntur sem virtust hafa tekið þokkalega við sér sumarið 2012 hafa þurrkast út í verulegum mæli, sennilega vegna frostlyftingar. Gera má ráð fyrir að auka þurfi aðgerðir á þessu svæði og sá að nýju árið 2014 og með hærri skammti af áburði á hverja flatareiningu.

Myndirnar eru allar teknar norðan við veg/stíflu en sá hluti svæðisins sem liggur sunnan við veginn leit svipað út en þó var þar heldur betri árangur. Fremur slakur árangur er af aðgerðum sumarsins, sem án efa skýrist af því hversu seint áburðinum var dreift.

Mynd 19. Yfirlitsmynd nærri stíflu.
N64°56.257 W15°45.838. RIH.

Mynd 20. Gróðurþekja á svæði E neðan stíflu.
N64°56.337 W15°46.007. RIH.

Mynd 21. Yfirlitsmynd neðan stíflu.
N64°56.330 W15°45.964. RIH.

Mynd 22. Þekja á svæði E. Einhver fræspírur.
N64°56.331 W15°45.961. RIH.

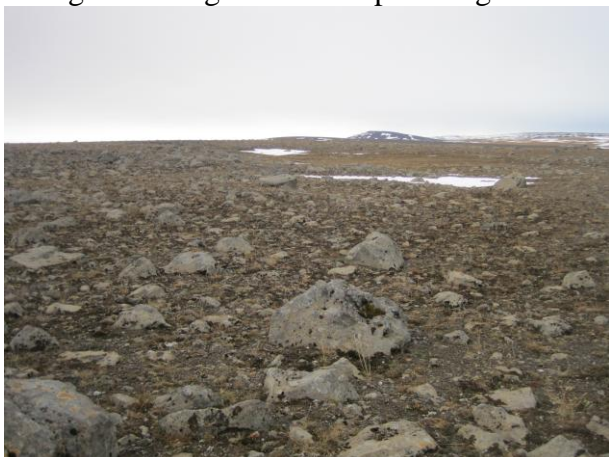
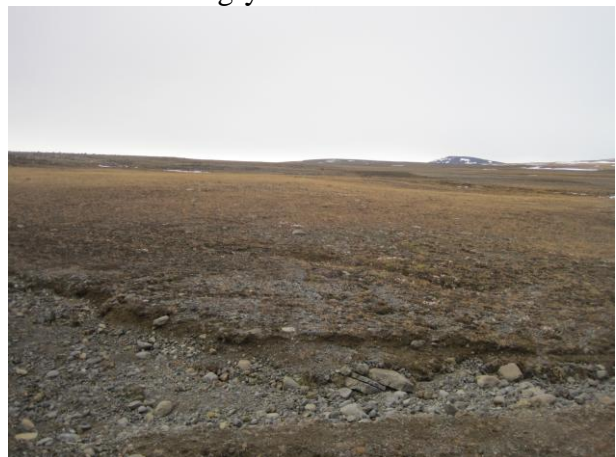
Fyrst var dreift áburði á svæðið árið 2012 og aftur sumarið 2013. Landið hefur tekið þökkalega við sér, sérstaklega neðri hluti þess (næst lóni) en sá hluti virðist heldur rakari. Árangur dreifingar 2013 var þökkalegur. Svæðið ofar er talsvert grýtt að hluta til.

Mynd 23. Efri hluti svæðis F er grýttur.
N64°55.326 W15°44.757. RIH.

Mynd 24. Neðri hluti á svæði F. Horft til suðurs.
N64°55.290 W15°44.703. RIH.
